# Palotekninen Insinööritoimisto Markku Kauriala Oy

TYÖN PALOA YLI 30 VUOTTA

# KATTORAKENTEIDEN KENTTÄKOKEET 13.-15.5.2024

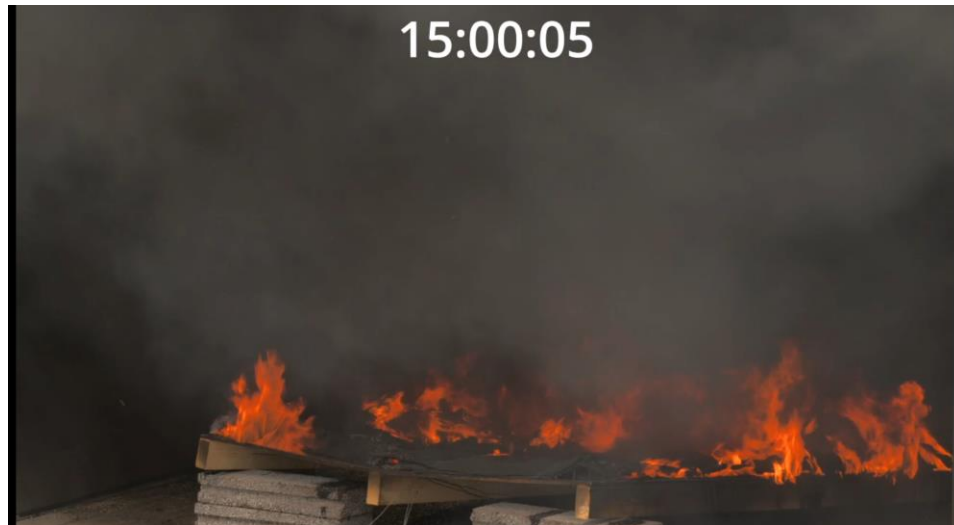
# KOE 3

## bitumikate + muovieriste

Bitumi ja eriste sulivat palon vaikutuksesta.  
Koekappale paloi loppuun.

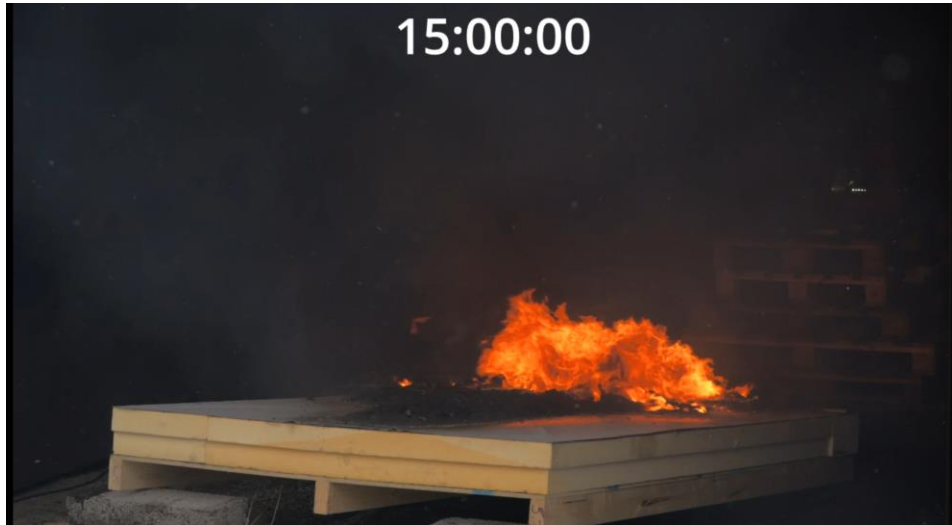
# KOE 5

## PVC-kate + PIR

PVC ja PIR hiiltivät.  
Eriste hiiltyi koko syvyydeltä alkupalon kohdalta.  
Höyrynsulku vaurioitui alkupalon kohdalta.

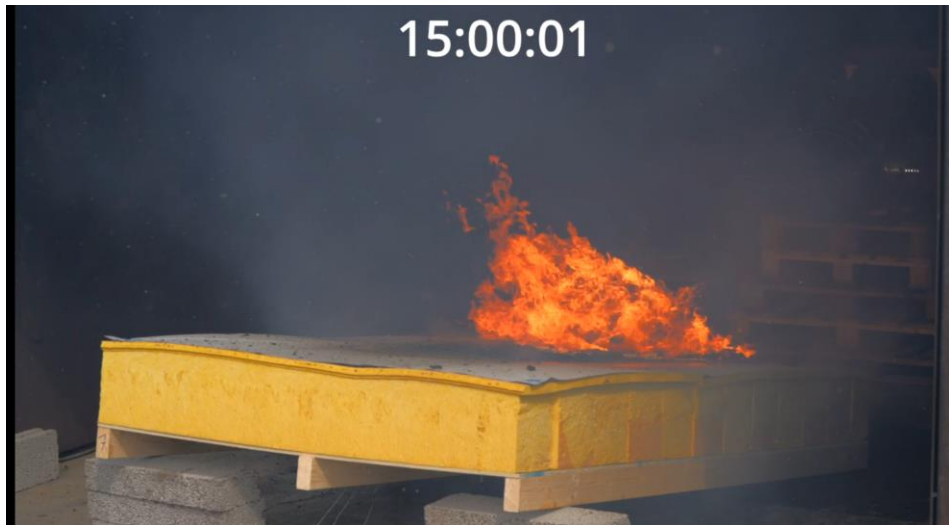
# KOE 7

## PVC-kate + lasivilla

PVC hiiltäi.

Eriste varasi lämpöä, mikä pidensi jäähtymisvaihetta.

Eriste vaurioitui lähes koko syvyydeltä alkupalon kohdalta.

Höyrynsulussa paikallinen vaurio.

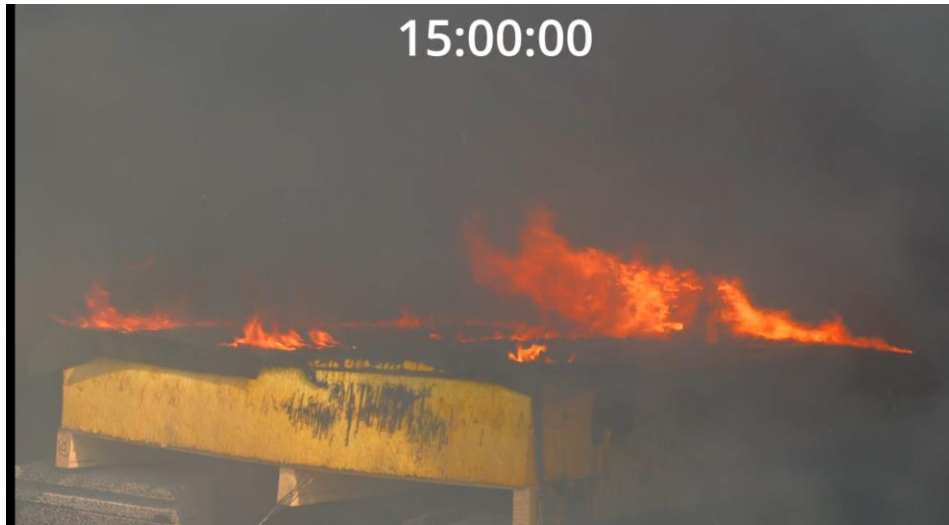
# KOE 8

## bitumikate + lasivilla

Bitumi suli.

Lämpötila nousi sammutuksen jälkeen (jälkilämmönsiirto tai kytöpalo).

Eriste varasi lämpöä, mikä pidensi jäähtymisvaihetta.

Eriste vaurioitui lähes koko syvyydeltä.

Höyrynsulku vaurioitui koko alueelta.

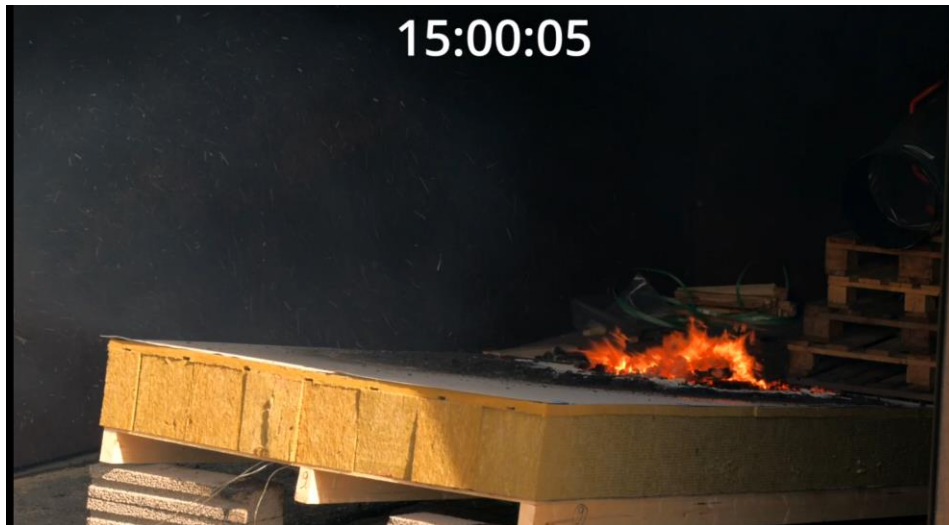
# KOE 9

## PVC-kate + kivivilla

PVC hiiltui.

Eriste varasi lämpöä, mikä pidensi jäähtymisvaihetta.

Eriste vaurioitui lähes koko syvyydeltä alkupalon kohdalta.

Höyrynsulku vaurioitui alkupalon kohdalta.

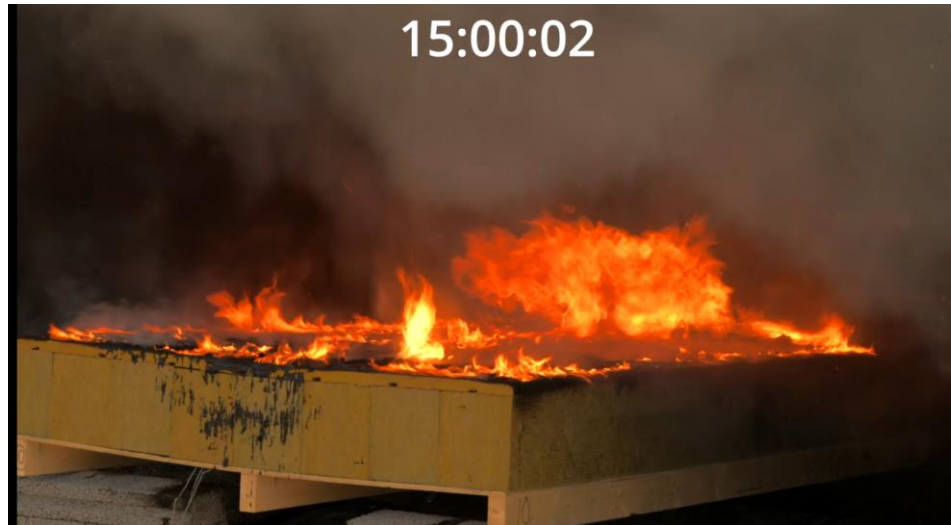
# KOE 10

## bitumikate + kivivilla

Bitumi suli palon aikana.  
Eriste varasi lämpöä, mikä pidensi jäähtymisvaihetta.  
Eriste vaurioitui koko syvyydeltä alkupalon kohdalta.  
Höyrynsulku vaurioitui koko alueelta.

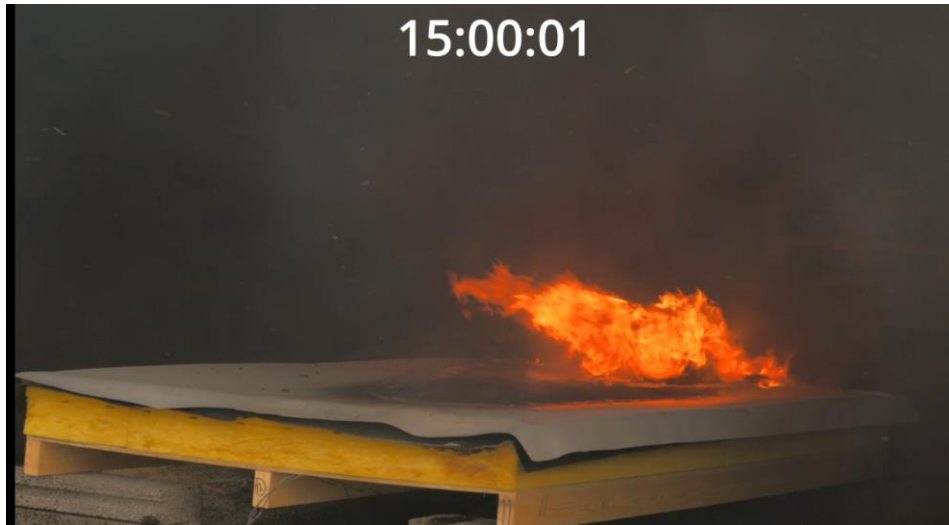
# KOE 11

## PVC-kate + kivivilla + bitumi + lasivilla

Kivivillan lämpötila säilyi korkeana jäähtymisvaiheessa, bitumi syttyi uudelleen (CO<sub>2</sub>-sammuttimella ei jäähdyttävää vaikutusta).

Alemmassa villakerroksessa tuuletusuritus → O<sub>2</sub>

Eriste vaurioitui lähes koko syvyydeltä alkupalon kohdalta.

Höyrynsulussa paikallinen vauria aulkupalon kohdalla.

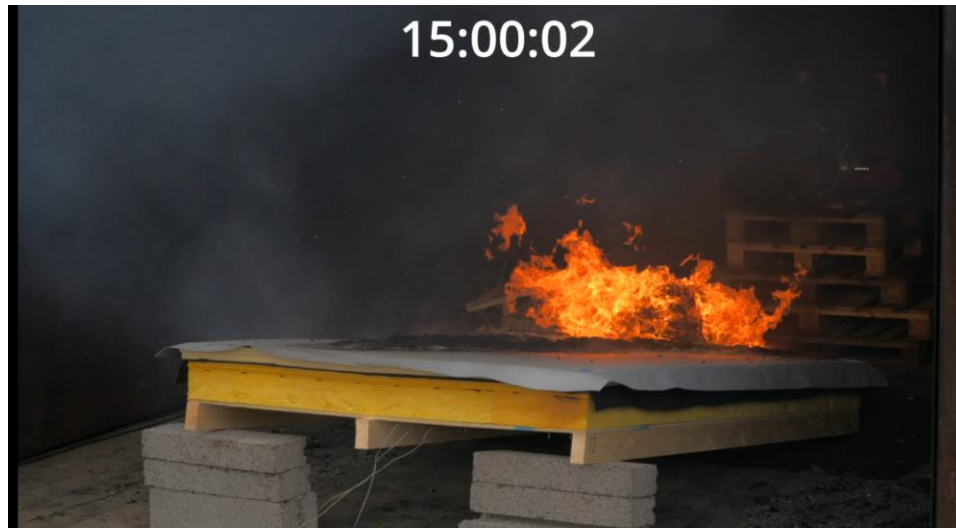
# KOE 12

## PVC-kate + PIR + bitumi + lasivilla

PIR hiiltäi koko syvyydeltä.  
Bitumi suli paikallisesti.  
Ylin lasivillakerros vaurioitui hieman.  
Alempi lasivillakerros vaurioitumaton.  
Höyrynsulku vaurioitumaton.

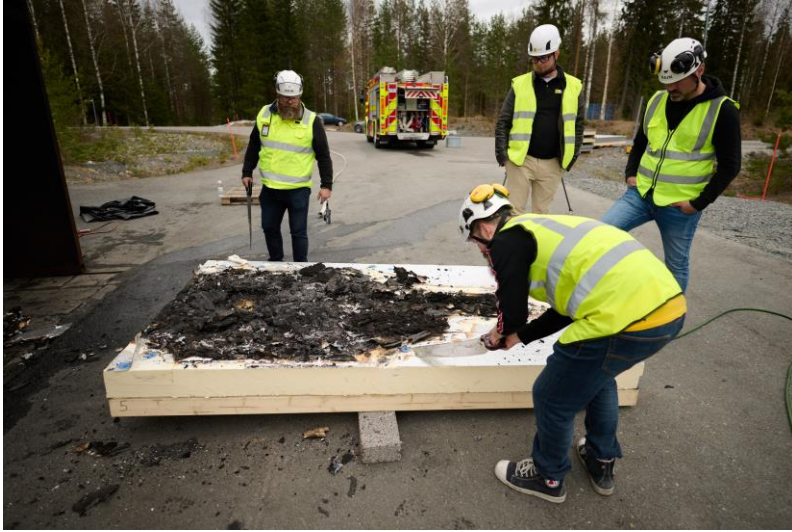
Koe 5

# VALOKUVIA KOKEIDEN JÄLKEEN
