# Luottamus kattojen kestävyYTEEN hävisi vuonna 2003

SEPPÖ MÖLSÄ

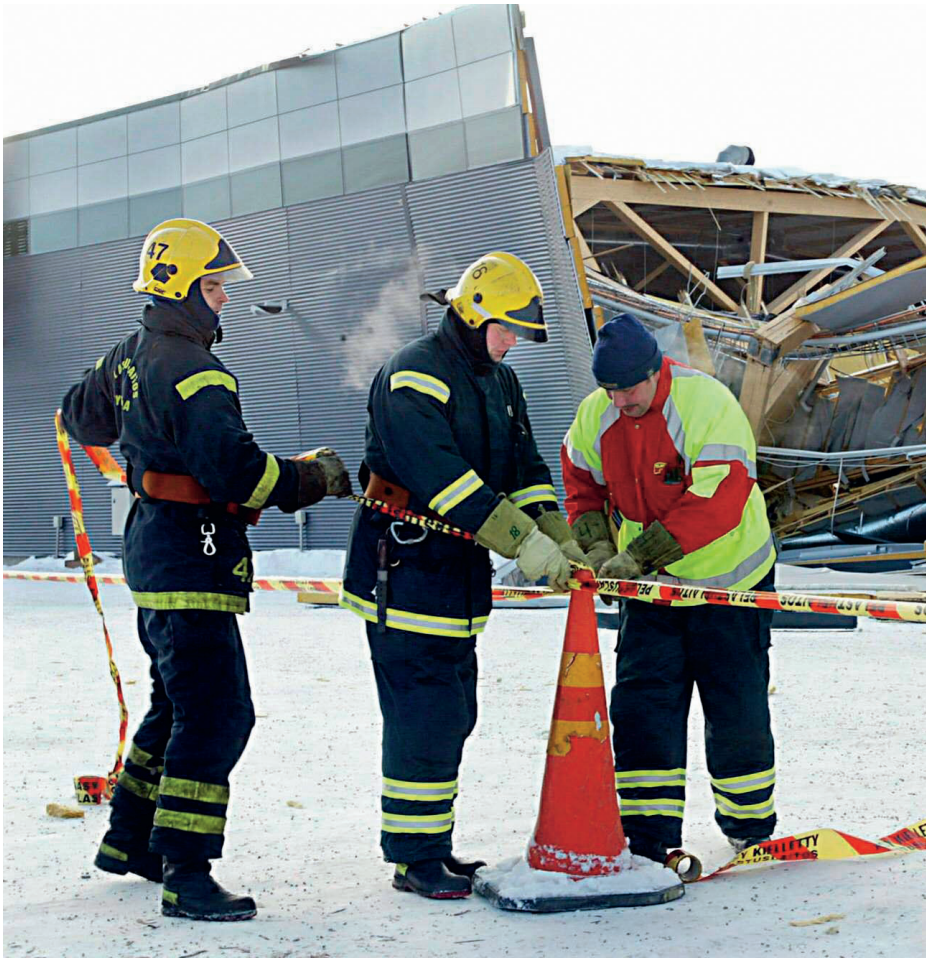
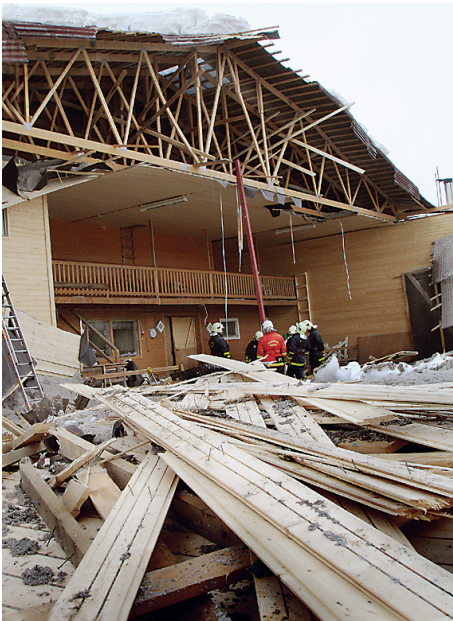
Jyväskylän messuhallin romahdus vuonna 2003 nosti esiin huolen kattojen turvallisuudesta, sillä mittavilta henkilövahingoilta välttyttiin silloin vain hyvän onnen ansiosta.

## Jyväskylän messuhalli\*

● Jyväskylän messuhallin katto romahhti 1.2.2003.

**SY:** Puisen kattorakenteen romahduksen aiheutti puutteellisesti tehty tappivaarnaliitos ja eurocode-esistandardissa ilmennyt puute. Normin puutteesta oli varoitettu Rakennustekniikka-lehdessä.

Urakoitsija vaihtoi tarjouksessaan omalla riskillään tuotesakauppana alkuperäisen teräsristikkoratkaisun uudenlaiseen liimapuurakenteeseen. Yhtenä perusteluna tälle oli palomääräysten tiukkeneminen oletetusta ja toisena tilaajan halu imagosyistä rakentaa puusta. Yksi liitos petti jo kaksi kuukautta ennen onnettomuutta, mutta silloin valmistaja vakuutti muiden liitosten olevan kunnossa.

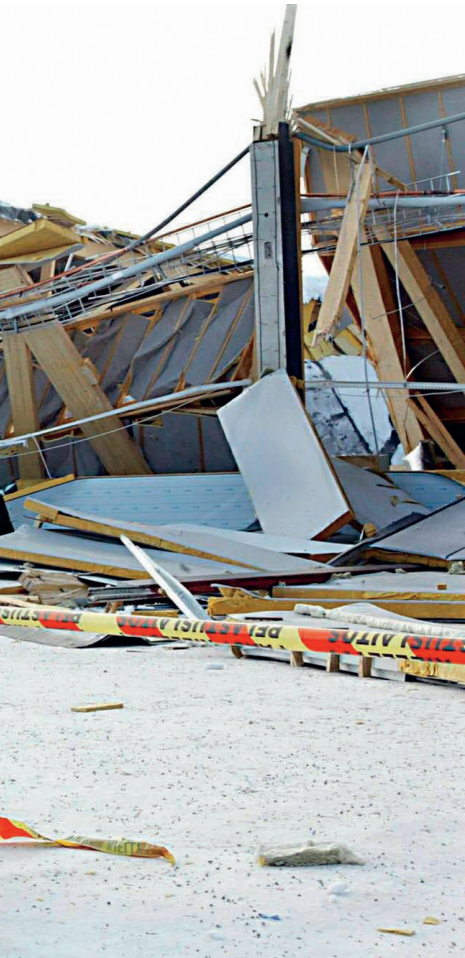
Vetelissä romahti huhtikuussa ratsastusmaneesi. Samanlaisia maatilarakennusten romahduksia on ollut paljon.

Vetelissä romahti ratsastusmaneesin puuristikokatto lauantaina 8.4. Artermin tehtaan betonikattopalkki petti Saarijärvellä 10.04.
