Miksi räystäät tippuvat keväisin?

Useita kattoja romahti varoituksista huolimatta

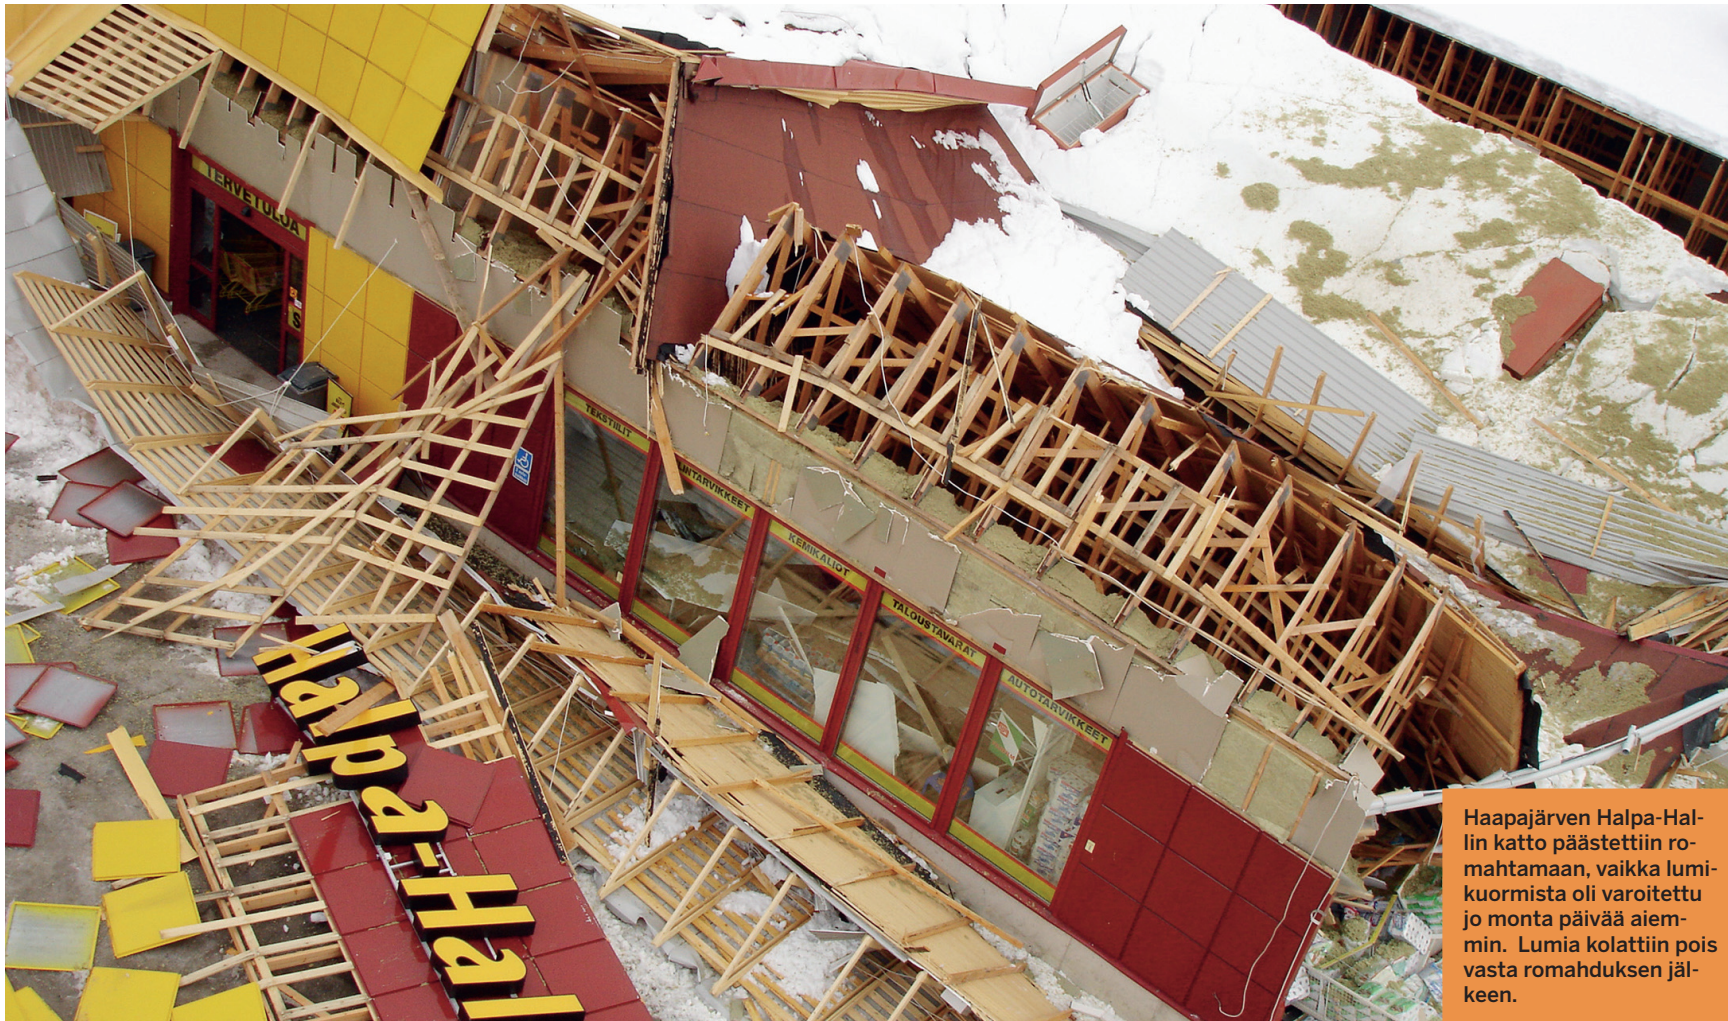
Haapajärven Halpa-Hallin katto päästettiin romahtamaan, vaikka lumi-kuormista oli varoitettu jo monta päivää aiemmin. Lumia kolattiin pois vasta romahduksen jälkeen.

Viikonloppuna romahti Haapajärvellä Halpa-Halli ja Vetelissä romahti ratsastusmaneesi. Puset kattoristikot eivät kestäneet, vaikka ne ainakin Haapajärvellä olivat tiettävästi suunnitelmien mukaiset ja samanlaisia on käytössä muissakin Halpa-Halleissa. Kummankaan rakennuksen katolta ei ollut lumia poistettu koko talvena.
